**BOLLETTINO TECNICO**

LTB00566v6

Funzionamento non accurato dell'indicatore del livello del carburante

**GAMMA DEI VEICOLI INTERESSATI:****Freelander 2/LR2 (LF)****Anno:** 2007-2012**Intervallo VIN:** 7H000634-CH292666**Discovery 4 / LR4 (LA)****Anno:** 2010-2013**Intervallo VIN:** AA510178-DA656034**Range Rover (LM)****Anno:** 2010-2012**Intervallo VIN:** AA304426-CA369495**Range Rover Sport (LS)****Anno:** 2010-2013**Intervallo VIN:** AA212145-DA790997**MERCATI:**

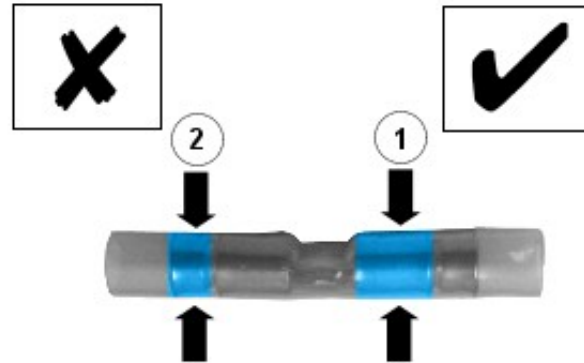
E155408

1. Posizione corretta per la crimpatura.
2. Posizione errata per la crimpatura.

Durante l'installazione delle giunzioni, verificare che la giunzione venga crimpata nella posizione corretta.
